平成16年（2004年）新潟県中越地震による信濃川左岸地区の水理機能被害および施設復旧に関する調査

中 達雄*・後藤眞宏**・樽屋啓之***・田中良和***・吉永育生****・端 憲二*

Field Observations on Hydraulic Damages by the Mid Niigata Prefecture Earthquake in 2004 and Disaster Rehabilitations in Shinanogawa-sagan Irrigation Project

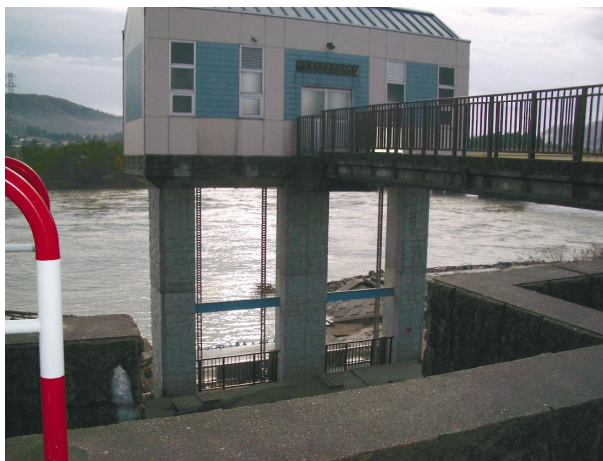
本頭首工は、信濃川から自然取水される方式の頭首工(最大取水量 $12.5\text{m}^3/\text{sec}$)であり、施設の全面改修は、平成6年3月に完了している。施設本体の大きな損傷は、目視では見られない。しかし、河川敷護岸ブロックや施設周辺の地盤との落差が30~50cm見られた。ゲートの支柱は、目視では微小なクラック発生を生じているが大きな傾斜、変形はない(Fig.5~7)。その他、渋海川頭首工と黒川頭首工については、護岸の亀裂などの損傷があったが、取水に影響のある被害は、発生していない。

Fig.5 小千谷頭首工取水ゲート門柱 (04.10)
Piers of intake gates in Ojiya Headwork

小千谷頭首工取水樋門には、特に大きな損傷はみられず、補修は、樋門周辺の底版と護岸に対してコンクリートによる補修が行われた(Fig.27)。復旧事業費は、17百万円であり、底部コンクリート補修; 30.8m³, 張ブロック補修; 87.0m², クラック補修; 2カ所である。一方、洪海川頭首工では、現地踏査では確認できなかった制水・調整ゲートの扉体サイドローラと戸当たり交換および護岸補修に60.8百万円の復旧事業を要し、地震による鋼製ゲートの被害が際だった。黒川頭首工については、護岸補修として、604千円の復旧費が投じられた。

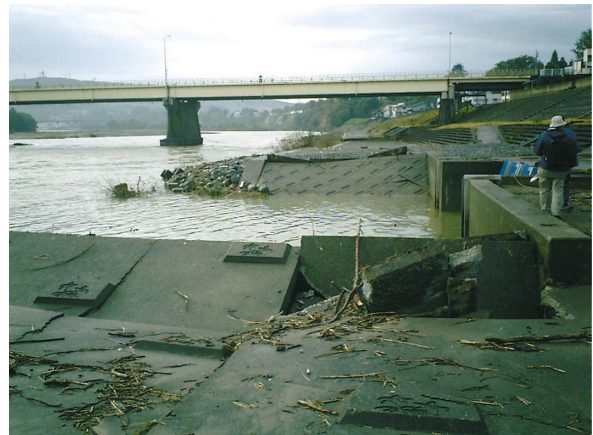
Fig.6 取水上流取入れ口護岸の損傷 (04.10)
Damages of the intake revetment in Ojiya Headwork

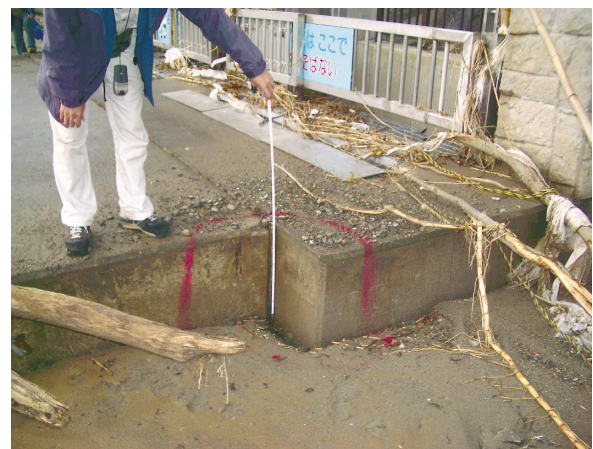
Fig.7 取水ゲート門柱基礎と護岸床との段差 (04.10)
A difference level between a pier base and revetment base

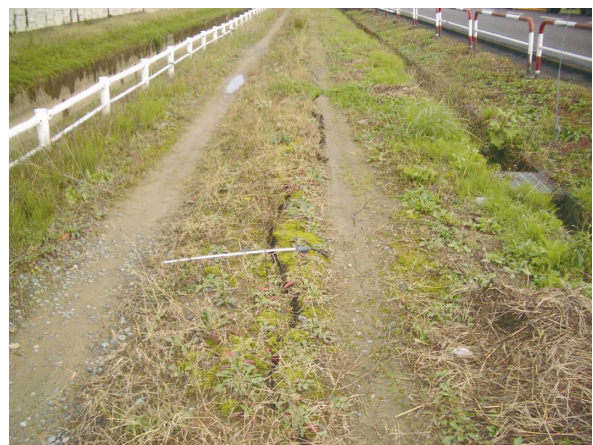
本水路は、河川からの取り入れ後、茶郷川と米沢川の2河川と合流し、下流の放流工までは、一級河川指定区間となっている。水路は、深堀水路であり、コンクリートフルーム水路壁天端から上部は、法面となっている。右岸側区間では管理用道路天端(無舗装)に、水路縦断方向に数センチ幅の亀裂が発生しているが(Fig.8)、水

Fig.8 1号幹線水路右岸天端上の亀裂(管理用道路上)(04.10)
A cracking on the maintenance road surface of right bank in No.1 main canal

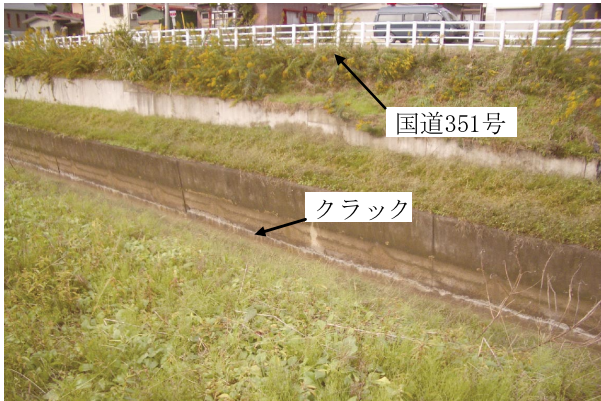
しかし、国道351号に平行する左岸側区間では、水路側壁底部の水平・縦断方向にクラックと水路コンクリート表面の剥離が見られ、一部鉄筋も露出している（Fig.9）。また、一部区間では、水路継目下流部に縦クラックが見られた（Fig.10）。さらに、米沢川流入地点では、用水路左岸側壁の崩壊により、法面の土砂が水路内に流入した（Fig.11）。

Fig.9 1号幹線用水路左岸側壁底部水平クラック（04.10）
Horizontal cracking in left bank wall of No1 main canal

水路の構造機能に対する本復旧については、国道351号線沿いの1号幹線用水路では、左岸コンクリート側壁に自立する矢板を圧入し、損傷したコンクリートを撤去して、その内側をコンクリートで覆行する計画である。本工法での開水路復旧は、延長257mであり、その他、目地補修や張ブロック、盛土等の補修が行われ、水路総延長では、1,574m、事業費は、3.13億円である。この内、千谷放流ゲート区間では、水路復旧延長；87m、制水ゲート修理に67百万円を要した。

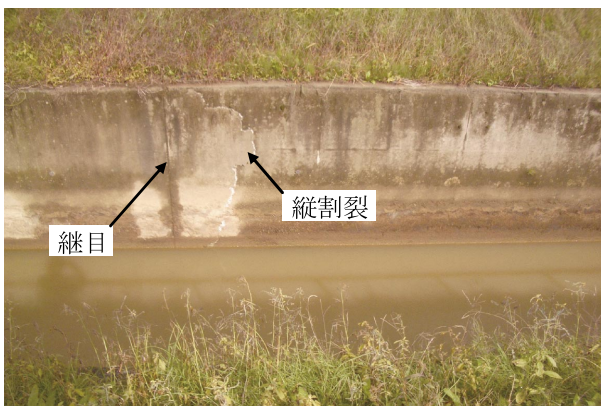
Fig.10 1号幹線用水路左岸側壁継目部縦クラック（04.10）
Vertical cracking in left bank wall joint of No1 main canal

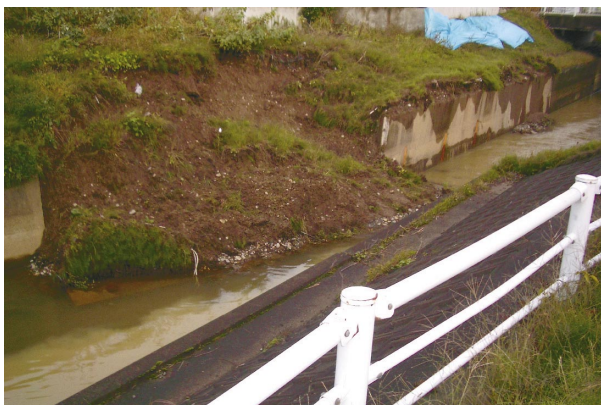
Fig.11 米沢川合流工付近の用水路側壁崩壊（04.10）
Collapsing in canal left bank near a injection work of Yonezawa river

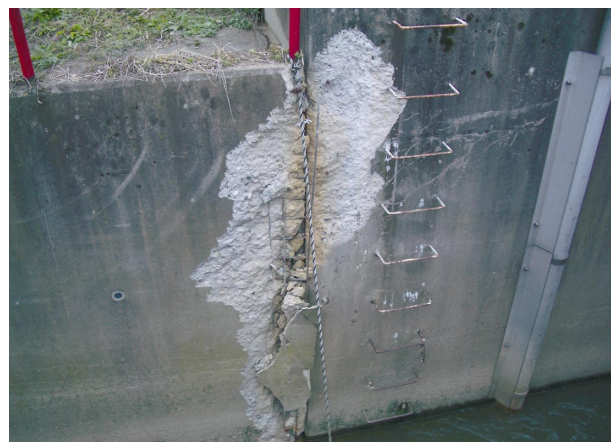
千谷放流工では、調整ゲート部において、周辺地盤と数十cmの大きな段差が生じ、用水路と放流水路に囲まれた三角地で液状化によると思われる土砂の噴出が見られ、この付近の用水路側壁が液状化圧により傾斜した（Fig.12, 13）。また、放流水路では、圧縮力と考えられる水路継目部の段差とコンクリートの崩落がみられた（Fig.14, 15）。

Fig.14 千谷放流工水路の継ぎ目部損傷（04.10）
The joint failure in the wasteway canal

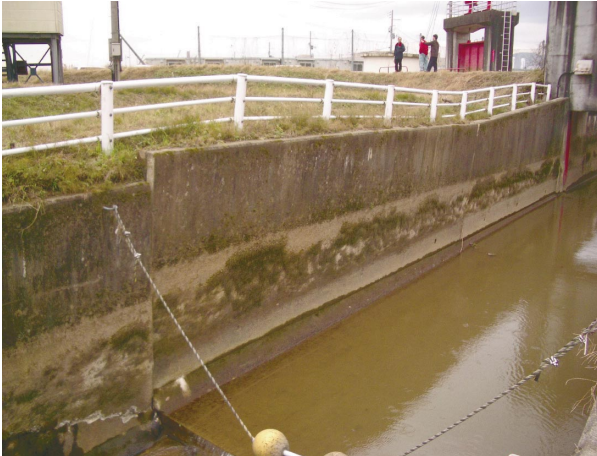
Fig.15 千谷放流工付近用水路変形 (04.10)
Displacing of the main canal near the wasteway

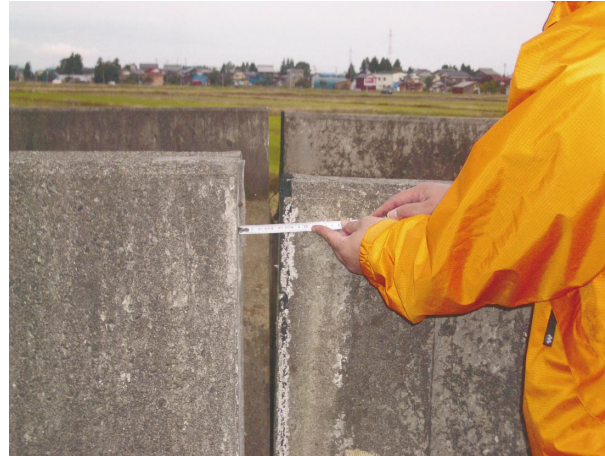
サイホン工上流では、サイホン工と水路部継目部で大きな水路の隆起と継目の開きが見られ、通水時には、水密性の確保が困難であり、漏水の発生が予想される (Fig.16~18)。今後、地震時の構造物の移動を防止するためのダウエルバー伸縮継目等の施工が望まれる。

Fig.17 サイホン工上流開水路部継目の開き (04.10)
Displacing of joint space in the siphon inlet canal

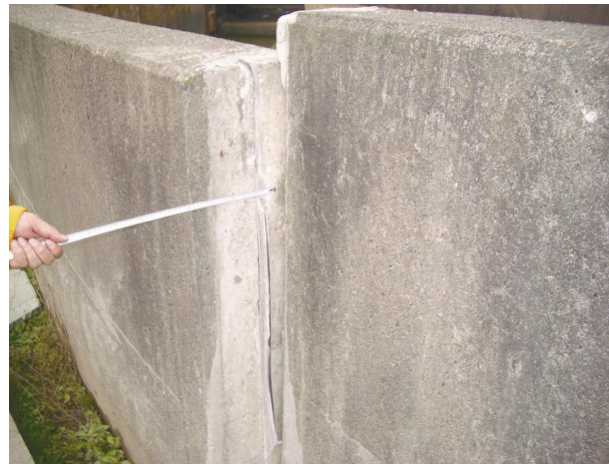
Fig.18 サイホン工上流継目の水平変位 (04.10)
Horizontal displacing in the siphon inlet canal

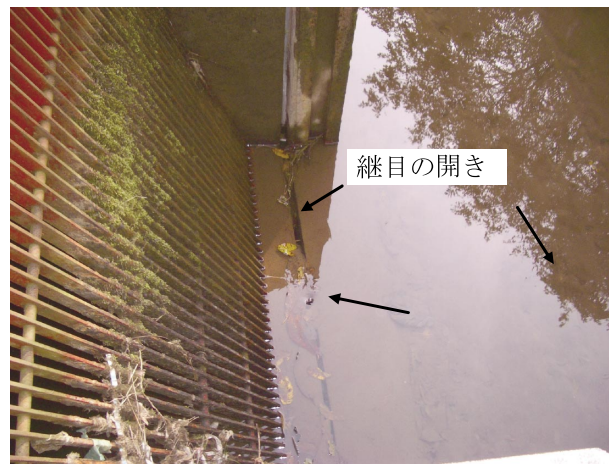
また、サイホン工付近の地盤の沈下が見られた。その他の区間では、若干の地盤との段差の発生が見られるが、水路の通水機能の健全性を大きく損なう被害の発生は、確認できなかった。さらに、4号隧道の直上流の県営揚水機場への導水路では、分岐する水路の継目底板で開きがあり、水路内の排水が流出している状況であった。この部分は法面となっているため地盤への影響が懸念される (Fig.19)。

Fig.19 2号幹線水路における支線水路部との継目の開き (04.10)

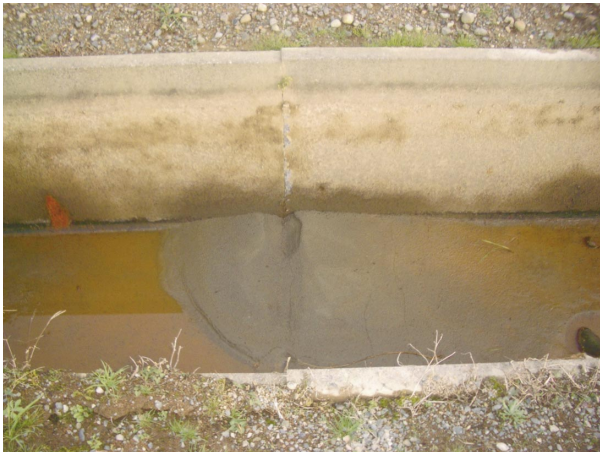
幹線水路には、大きな損傷はない。しかし、分水工下流の県営ポンプ場への導水路の既製品水路の継ぎ目から

砂の噴出が見られた（Fig.20）。

Fig.20 機場への導水路底板継目からの土砂噴出（04.10）
Sand gushing from a joint of concrete canal connecting the pump station

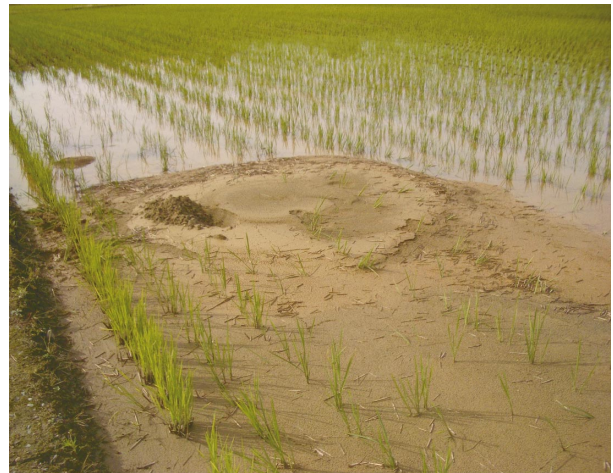
震源地に近く、踏査できた信濃川左岸沿いの中部平坦地の水田地帯（小千谷市高梨地区付近）には、水田内の地盤の段差や液状化による砂の噴出跡が見られ、畦畔の一部区間の沈下や暗渠管の地表面への突出がある（Fig.21～22）。また、地区内排水路についても水路の上下方向の変形が著しく、排水機能が阻害されている（Fig.23～24）。さらに、水田地帯の幹線農道についても、陥没、隆起など、損傷が著しく、通行不可能な状況である（Fig.25～26）。一方、水田パイプラインの末端給水栓については一部地区では突出や柵の傾きも見られた。一方、河岸段丘上の水田には大きな損傷は見あたらなかった。

Fig.22 水田における液状化による土砂の噴出（04.10）
Sand gushing on field by the liquefaction

信濃川沿いの北部と中部低平地域の水田では、亀裂、段差、砂の噴出の被害があり、復旧面積は、257.8ha、その事業費は、475百万円であった。被害地域は、小味ノ口、中島、西野、飯島、新開、李崎(北部)であり、以上の地域では、パイプライン被害も重複して発生した(Fig.30)。これらの農地の被害は、地震の液状化によるものであり、(独)産業技術総合研究所の本地震の液状化速報では、噴砂分布域は、小千谷市北部から長岡市にかけての信濃川沿いの左岸(信濃川沿いの氾濫原)で多い傾向があると報告されている(産総研, 2004)。

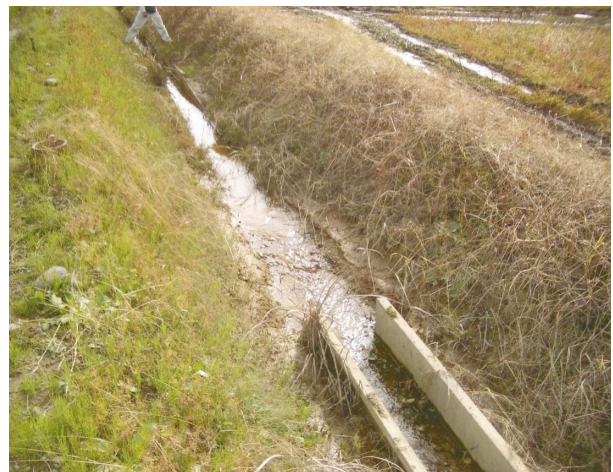
Fig.23 支線排水路（コンクリートフルーム）の沈下（04.10）
Settlement of a tertiary drainage canal (concrete flume)

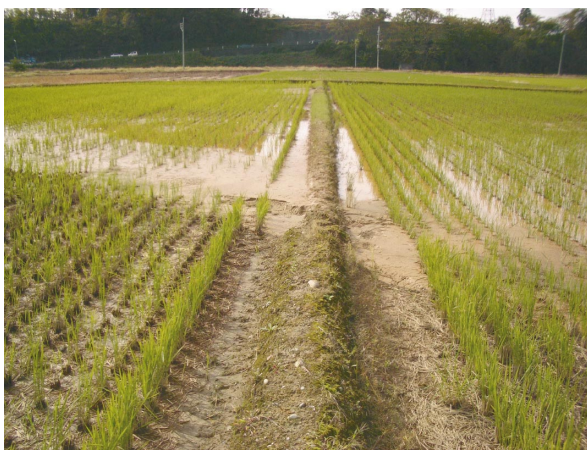
Fig.21 水田畦畔の沈下（04.10）
Settlement in the levee of paddy fields

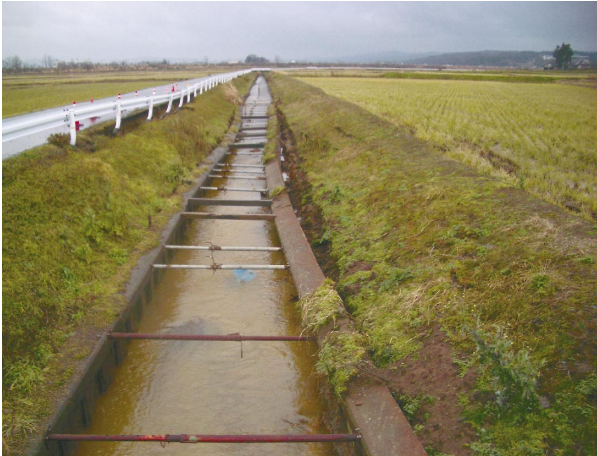
Fig.24-2 幹線排水路(鋼矢板)側部の変形(その2, 04.12)
Inclining of the side wall in main drainage canal
(steel sheet-pile)

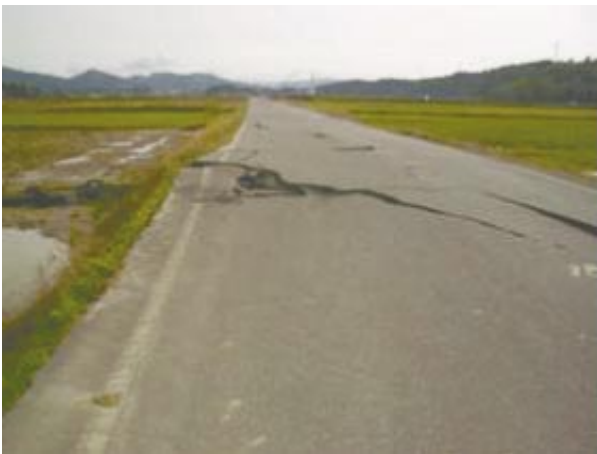
Fig.25 圃場内の農道(幹線)の道路面の損傷(04.10)
Cracking on the trunk farm road surface

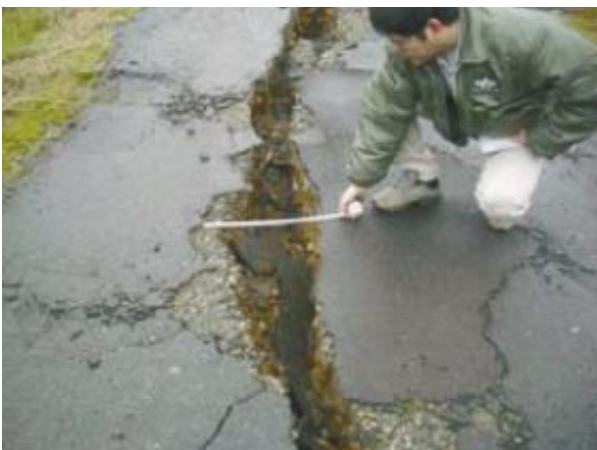
Fig.26 圃場内支線農道路面の亀裂(04.10)
Cracking on the lateral farm road surface

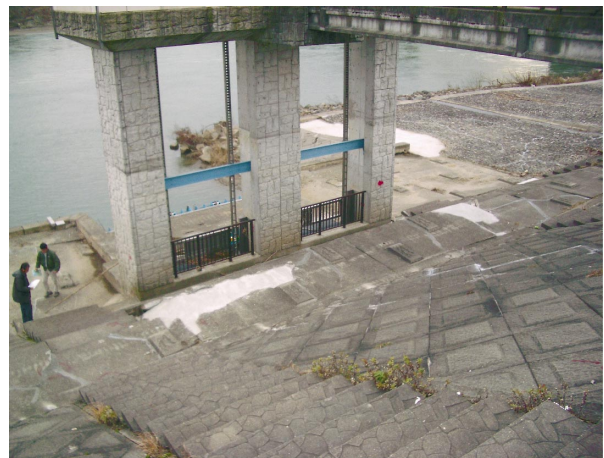
Fig.27 小千谷頭首工補修状況(04.12)
A repairing situation in revetment of Ojiya Headwork

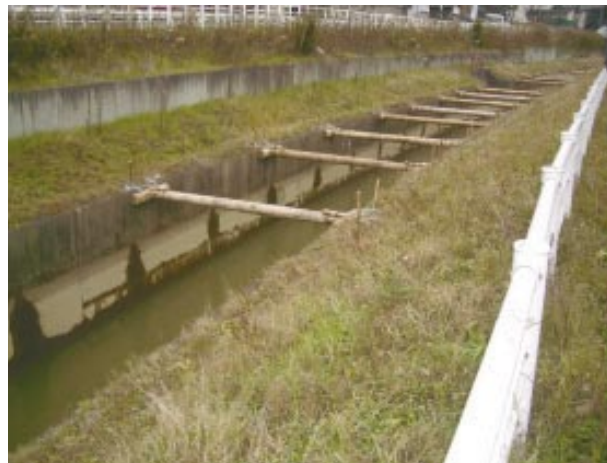
Fig.28 コンクリート水路の損傷と応急対策(04.12)
Damages in the concrete retaining wall canal and emergency measures

2004年12月時点での応急対策は、水路側壁に損傷のあった区間についての丸太製の内張による補強であった(Fig.28)。

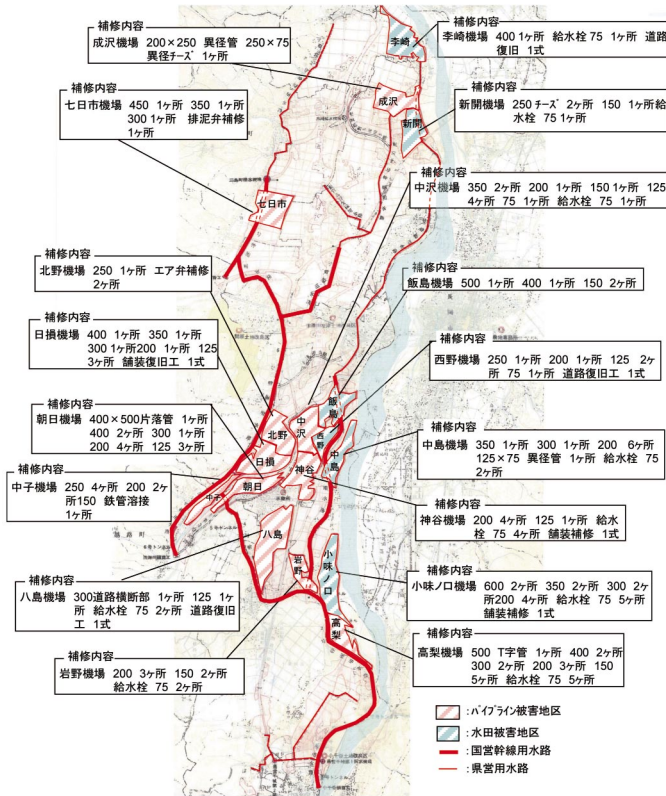
現地踏査では目視確認が不可能な水田パイプラインについては、地震後の土地改良区が実施した通水試験において、全体で29地区の水田パイプラインで、管路破断等による漏水が発見された。2004年12月時点での被害分布をFig.30に示す。この時点では、17地区の被害が地震後の通水試験で確認された。被害地区は、信濃川に隣接する北部と中部平坦地に集中している。管路破断は、直管部(125mm～450mm)が89カ所、給水栓(75mm)が22カ所、その他は、異径管、チーズ、T字管、道路横断部、鋼管(溶接)、片落管、空気弁、排泥弁など10カ所である。全体29地区のパイプラインの復旧に要した事業費は、48百万円であった。

Fig.30 ほ場整備事業内パイプラインの補修状況 (04.12)
Repairing situations of distribution pipe systems in consolidated farm lands (Dec.2004)
