〔農工研技報 205〕
〔37～45, 2006〕

平成16年（2004年）新潟県中越地震による農業用フィルダムの被害

Damages of Embankment Dams for Irrigation due to the Mid Niigata Prefecture Earthquake in 2004

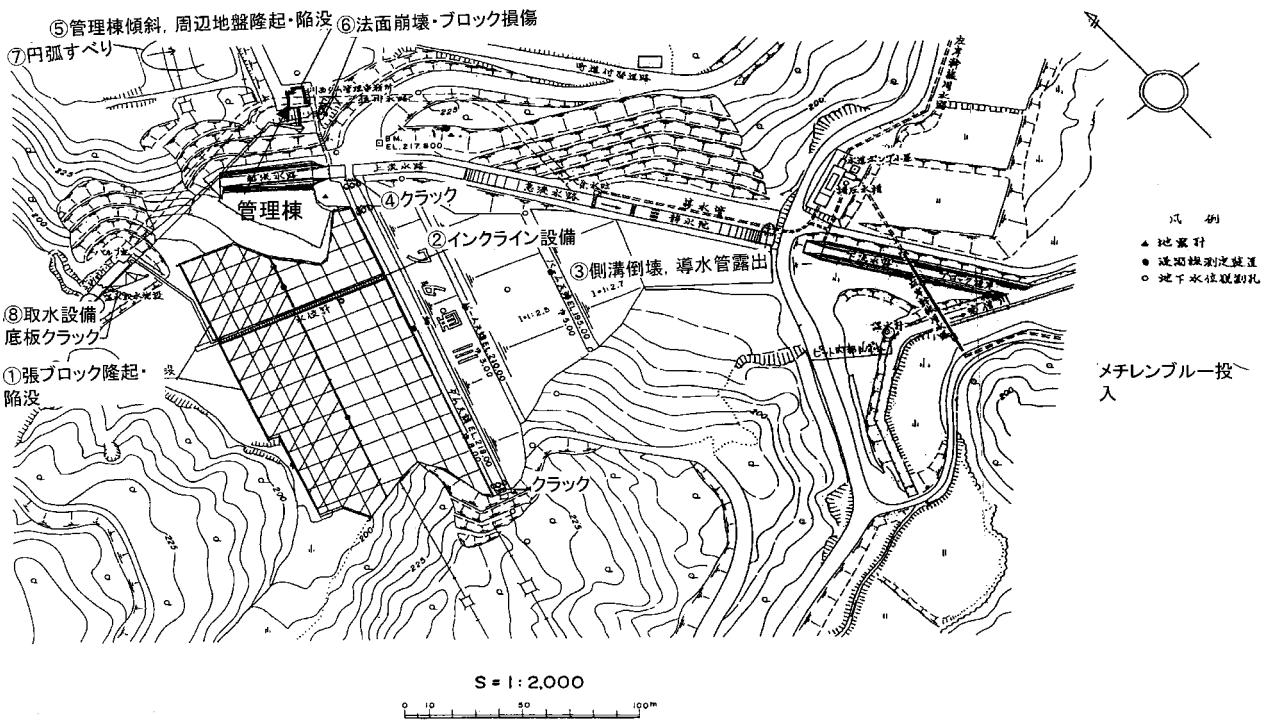
Fig.3 川西ダムの平面図と被災箇所
Disaster places of Kawanishi dam

Fig.3には、主な被災場所8カ所を明示した。以下に主な被災について述べる。Photo 1は川西ダムの全景である。右側が上流側であり、手前が左岸側である。この写真のほぼ中央上流斜面に見えるのが、インクライン設備である。このインクライン設備と左岸地山の間（Fig.3の被災箇所 の内インクラインより左岸側）で、

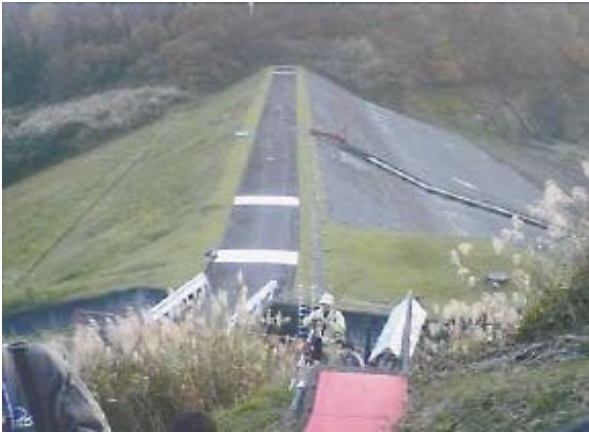
Photo 1 川西ダム全景
Overall view of Kawanishi dam

このダムは、完成年次も今回の5ダムで最も古いことから、耐震性の面で現在のダムの設計思想との違いが見られた。標準断面および平面図をFig.2および3に示す。Photo 1より明らかなように、このダムでは、上下流ともその斜面勾配が高標高で急になっている。このような設計は耐震上好ましくなく、1980年代以降には用いられなくなっている。また、Fig.2より、このダムは中心遮水型ゾーンダムであるが、アースダムに近い構造を持っている。

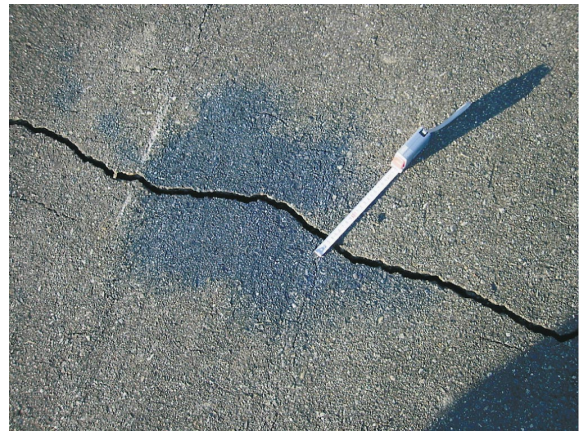
Photo 4 上下流方向に発生したクラック
A transverse crack on the crest at Kawanishi dam

天端では、Photo 4に示したように上下流方向へのク

ラックが数箇所で見られていた。このような上下流方向のクラックは、堤体の沈下によるものと考えられ、地山との境界付近や基礎地盤の急変部で生じるようである。今回調査した全てのダムでこのようなクラックが観測された。クラック幅は1cm程度であった。

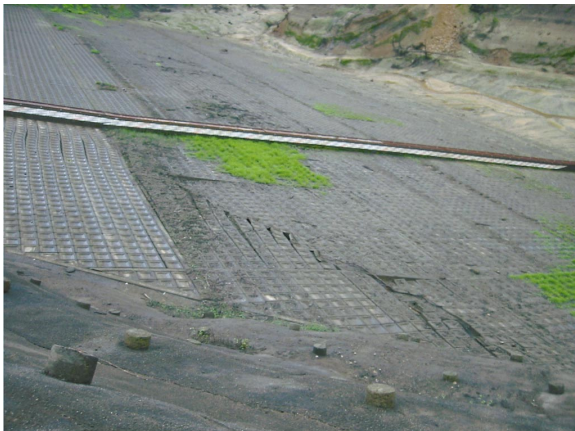
Photo 2 上流斜面の変状 (全景)
Damages on the upstream slope (overall view) at Kawanishi dam

上流斜面が大きな変状を示した。Photo 2および3は、その変状の様態を示している。大きな沈下、隆起およびすべりが見られた。これらがどの程度深部に及んでいるのかは、開削などを行い調査する必要がある。

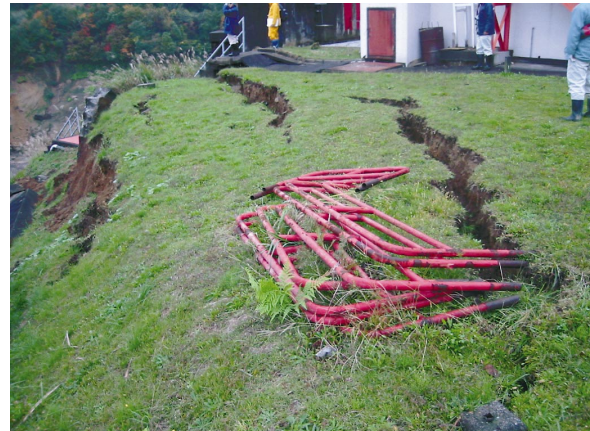
Photo 5 管理棟の盛土基盤上面に発生したクラック
Cracks on the embankment foundation of the inspection building at Kawanishi dam

Photo 5および6は管理棟周辺の盛土地盤の変状を示している。Fig.3のの地点である。すべりによる盛土地盤の上面のクラック、積みブロックの崩壊および管理棟コンクリート基礎のクラック等が見られた。

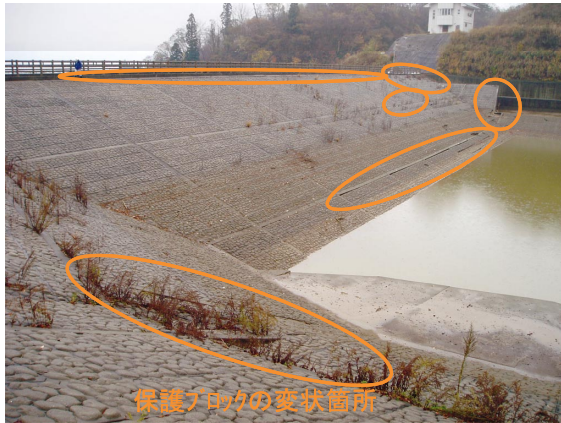
Photo 7 太田ダムの上流斜面の状況（全景）

Photo 7および8は太田ダムの上流側斜面の状況を示している。上流面の斜面保護用のブロックが斜面に沿ってずり落ちやはらみ出した。堤体の沈下による洪水吐取り付け部での段差とクラック (Photo 9) が生じた。また、池敷地山の斜面崩壊 (Photo 10) も生じた。

Damages on the upstream slope of Ohta dam (Orange circles denote damaged places)

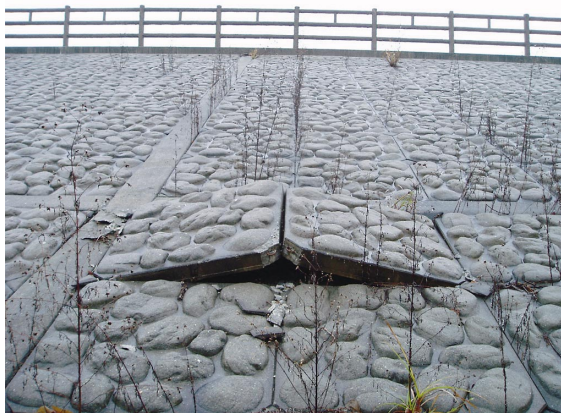
Photo 8 上流斜面の張ブロックのはらみ出し

Concrete blocks on the upstream slope bulging out at Ohta dam

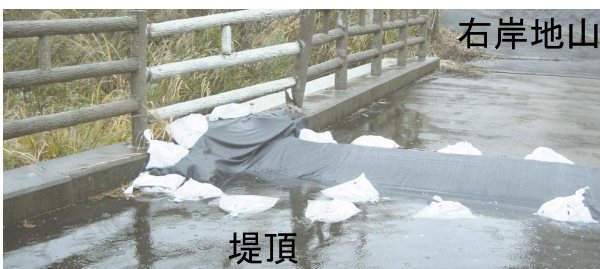
Photo 9 洪水吐取り付け部の段差とクラック

Different settlements and cracks at connecting part between the embankment and the spillway at Ohta dam

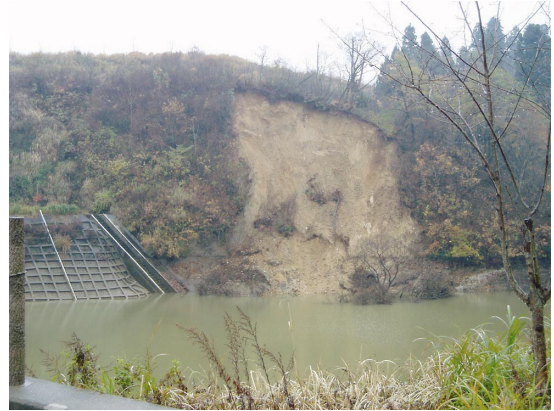
Photo 10 池敷地山斜面の崩壊

Collapse of a slope within the reservoir of Ohta dam

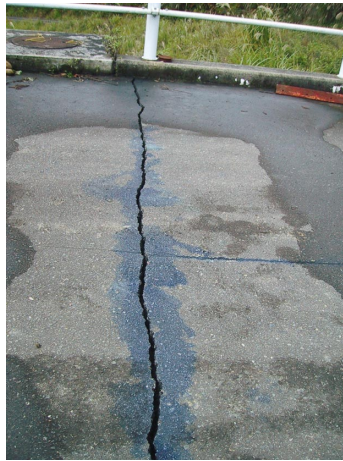
Photo 11 天端に発生した上下流方向のクラック
A transverse crack on the crest at Gosyonae dam

五升苗ダムでは、天端で大きなクラックが上下流方向に三本認められた。クラック幅はどれも20-30mmと比較的幅広であった (Photo 11)。深度方向の進展を十分に調査する必要がある。

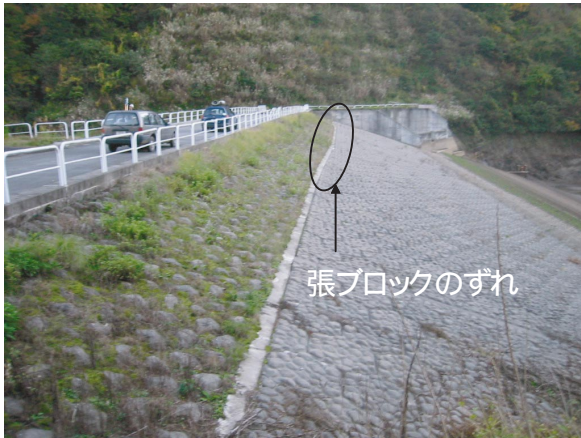
Photo 12 上流斜面における張ブロックのずれ
Slip of concrete blocks on upstream slope at Tsuboyama dam

堤体下流斜面に亀裂を伴う変状が数箇所見られた。天端では大きな沈下が見られ、右岸洪水吐取り付け部ではその沈下は約12cm程度に達した。上流についてはブロックに変状（Photo 12）が見られた。また、下流斜面で、クラック（Photo 13）が数箇所認められた。管理棟は左岸の下流斜面に盛土して設けられたが、この盛土の下流面へのはらみ出しのために、基礎部でクラック等（Photo 14）が生じた。

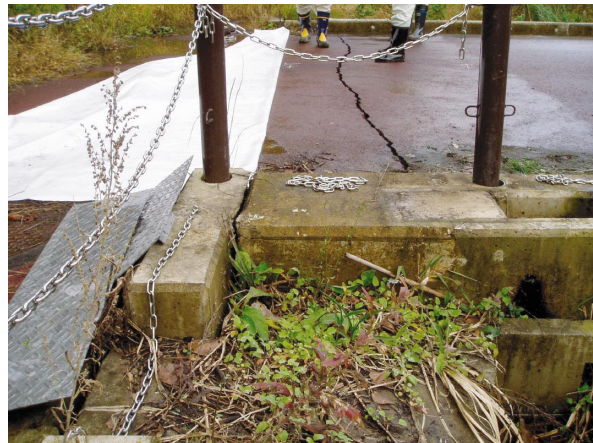
Photo 15 洪水吐取り付け部での段差
Different settlements and cracks at connecting part between the embankment and the spillway at Chofukuji dam

堤体の沈下、天端での上下流方向のクラックおよび洪水吐取り付け部（Photo 15）での段差が認められた。堤体沈下は比較的大きく10cm程度であった。
