台風19号による日本ナシ及び‘川野なつだいだい’の強風害調査

鈴木勝征・後藤明彦・高辻豊二・緒方達志 (果樹試験場口之津支場)

Katsuyuki SUZUKI, Akihiko GOTO, Toyoji TAKATSUJI and Tatsushi OGATA :
Gale Damage Survey of Japanese Pear and Japanese
Summer Orange Attacked by the Typhoon No.19

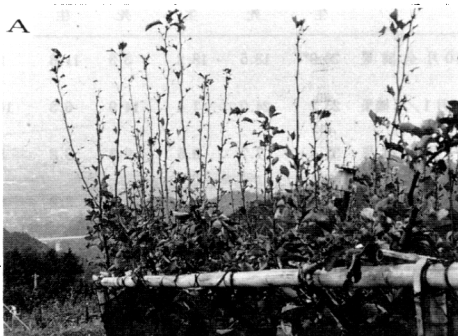
2) 強風時の落果の程度及び落葉果樹における葉の被害状況 (写真1. A, B) は強風ベクトル解析のための良い指標になるものと考えられた。

A: 棚下の果叢葉は残っている。

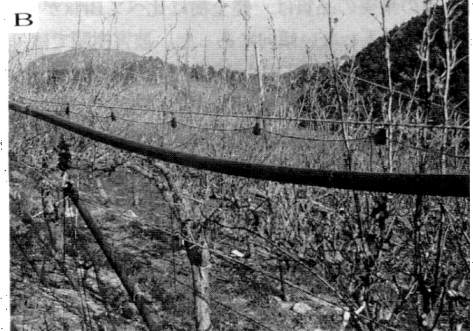
B: 棚下の果叢葉も残っていない。
