## 大区画水田の均平と水管理

村川雅己・兼子健男（熊本県農業研究センター）

Masami MURAKAWA and Tateo KANEKO :  
Land Leveling and Water Management at Large-sized Paddy Field

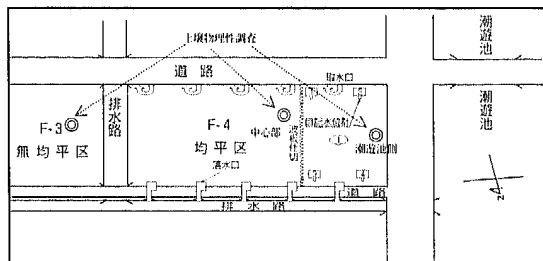
第1図 調査ほ場

試験ほ場は（F-4）は熊本市河内町白浜地区の大区画水田で、道路を挟んで潮遊池と隣接する長辺170m×短辺100m、面積約1.6haの大区画水田である。

不陸発生原因の検討に際して土壌の物理性調査を行った（第1図）。調査場所はほ場の高低が最も高い地点（中心部）および低い地点（潮遊池側）と、対照区として無均平区（F-3）の3地点で土壌のち密度、地耐力、三相分布の調査を行った。

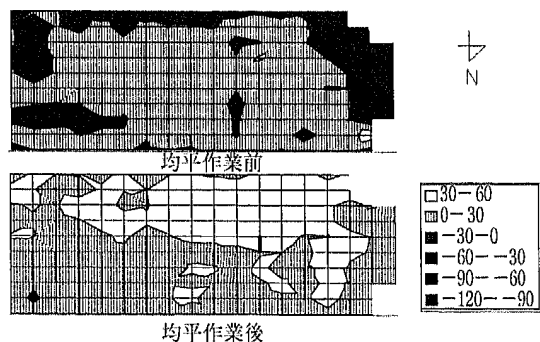
第2図 均平度（均平作業前後）

F-4 田面の均平状態は、10m メッシュ交点の高低を調査した。このときの均平度は、 $-120\text{mm} \sim +50\text{mm}$ 、最大値-最小値は170mm（標準偏差21mm）であった。また、全体的に低い場所は道路側で $-30 \sim 0\text{mm}$ 、特に潮遊池側 $-150 \sim -30\text{mm}$ と低い値を示した（第2図）。

上記①～③等の結果および道路、潮遊池周辺の田面高が低くなったことから、潮遊池側に近づくほど潮汐による地下水位変動の影響を受けやすくなり、また道路にかかる通行荷重の影響で周囲土壌が圧密化したものと推察された。

均平作業前のF-4ほ場の水稻生育期間における水位を調査した結果、期間中の平均水面勾配は給水口側から落水口側（距離 $l=100\text{m}$ ）へ $-0.017\%$ となった。そこで均平施工勾配は、 $-0.02\%$ の設定とした。次に均平作業前のほ場高低データを、改良山成工設計システムで試算した結果、運土量 $102.3\text{m}^3 \times$ 平均運土距離 $54.9\text{m} =$ 作業量 $5646.5\text{m}^3$ と扱い土量が多く営農で作業できる範疇を超えていると判断された。

以上から、均平施工勾配の施工精度が高く、多量な土量を扱うことができるレーザー均平作業機で作業を行うことが最適であると判断しこれを採用した。

レーザー均平作業は70KWのクローラ型トラクタを利用し起起（レーザーブロー幅2.1m）、運土均平（レーザーレベラ幅5.1m）の2工程で行った。作業面積1.6haに対し実作業時間は、耕起作業2.3hr、運土均平作業13.4hr計15.7hrを要し、単位時間当たりの作業面積換算は $0.1\text{ha/hr}$ となった。また、均平作業精度は、設定施工勾配を給水口側から落水口側へ（南北方向へ） $-0.02\%$ の設定に対し、均平作業後のほ場勾配は平均 $-0.02\%$ （最大値 $0.01\%$ 、最小値 $-0.041\%$ ）と高精度な施工が確認された。基準高（均平作業前の平均高）は、均平作業前 $0\text{mm}$ に対し作業直後は $27\text{mm}$ 高くなった。
