2012年5月6日の竜巻によって被災したパイプハウスの実態調査

森山英樹 (農研機構 農村工学研究所)

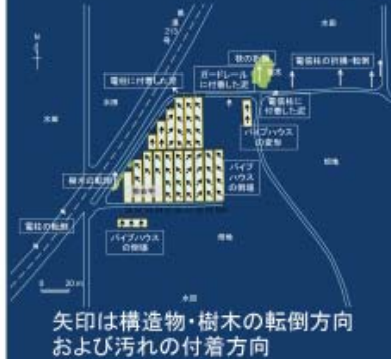
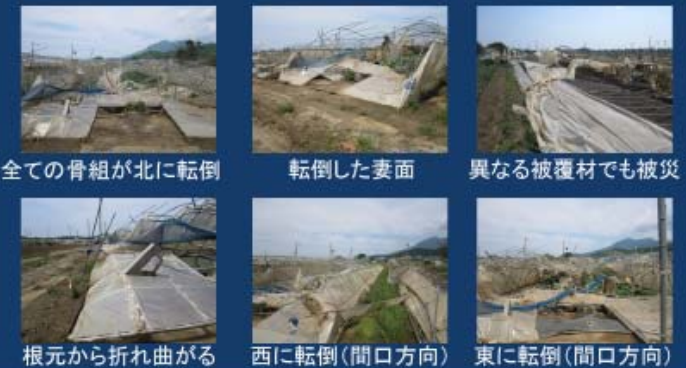
被災概要①(つくば市)

- ✓ アーチパイプが引き抜かれる等、パイプハウス骨組構造が浮き上がった痕跡はなかった。聞き取り調査結果もそれを裏付けた。
- ✓ 明らかに被覆材だけ剥離したパイプハウスはみられなかった。
- ✓ 被覆材および支持条件の違いによる被災パターンの差はみられなかった。
- ✓ 風上側側面から押し倒される変形が専らで、被災パターンのバリエーションに乏しかった。

F0クラスの竜巻や突風にターゲットを絞った対策を立てるべき。
構造材の回転を抑制する接合金具が必要。
局所被害のため保険制度の充実が不可欠。

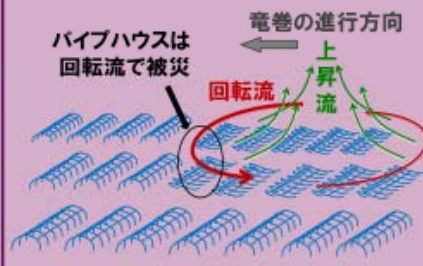
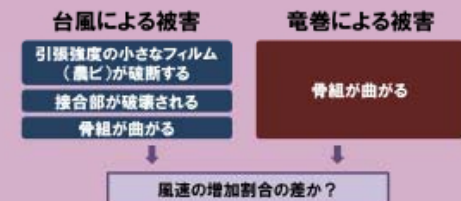
パイプハウスは一般建築物に比べて弱い構造のため、上昇流に至る前に、竜巻外縁の回転流によって破壊された。

台風は風速がゆっくり増加するため、構造の弱い部分から徐々に破壊される。一方、竜巻は急速に風速が増加するため、被覆材が破断する時間的余裕が無く、風圧力が骨組に伝達された。
