平成28年熊本地震による農地・農業用施設の被害状況と調査の様子  
写真／農研機構農村工学研究部門

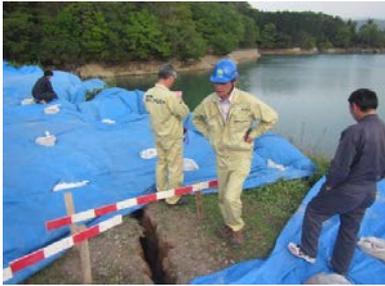
鏡ヶ鼻ため池堤体天端の縦断亀裂(宇城市内)

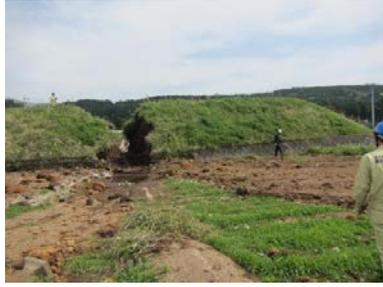
下小森ため池(下池)の決壊・氾濫(人家への影響は無し)(西原村内)

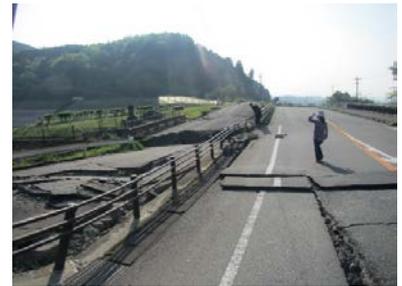
大切畑ため池右岸の洪水吐周辺の亀裂と損壊(西原村内)

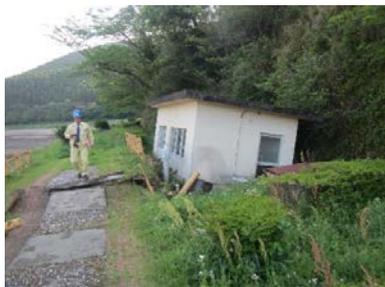
大切畑ため池取水ゲート操作室が転倒し、取水ゲートが全開(西原村内)

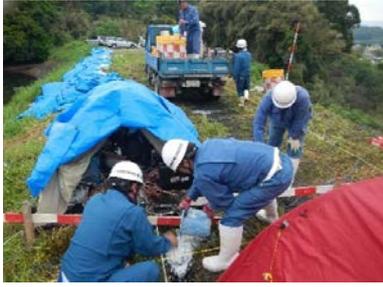
猫迫ため池で電気探査による亀裂深調査(宇城市内)

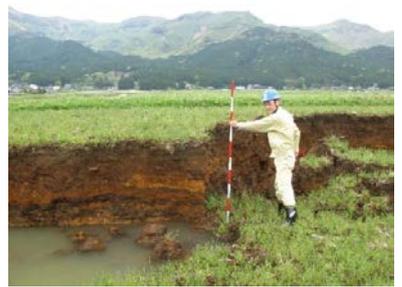
田面に生じた大きな亀裂段差と雨水の滞留(阿蘇市内)

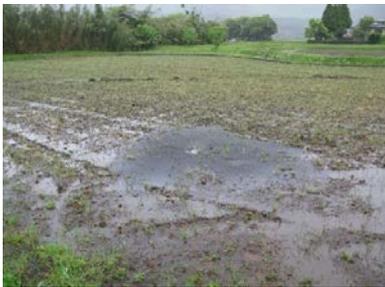
液状化による田面の墳砂(阿蘇市内)

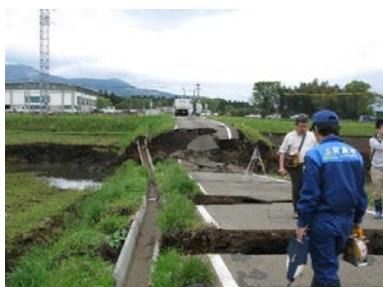
亀裂で大きく損壊した農道と開水路(阿蘇市内)

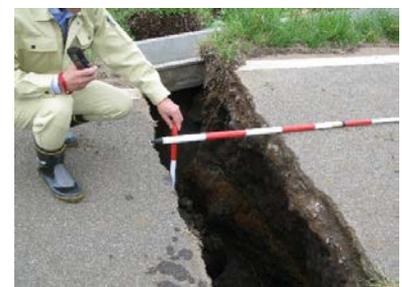
亀裂によって農道に生じた大きな開口(阿蘇市内)

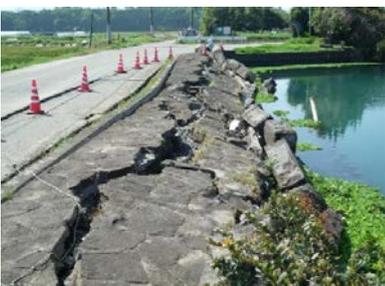
浮島ため池外周農道法面の亀裂とすべり変状(嘉島町内)

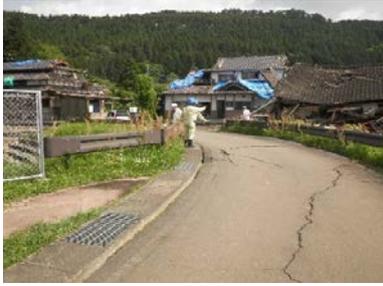
布田ため池天端の縦・横断亀裂と家屋の倒壊(西原村内)

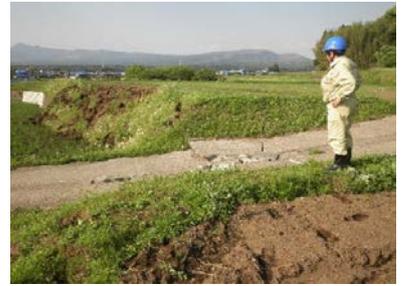
農道の亀裂と農地斜面の崩壊(西原村内)
