無袋ナシ果実の収穫運搬法に関する研究

(第1報) 無袋ナシ果実の樹上における傷害発生

高柳行雄・末次信行・江口 浩

(佐賀県果樹試験場)

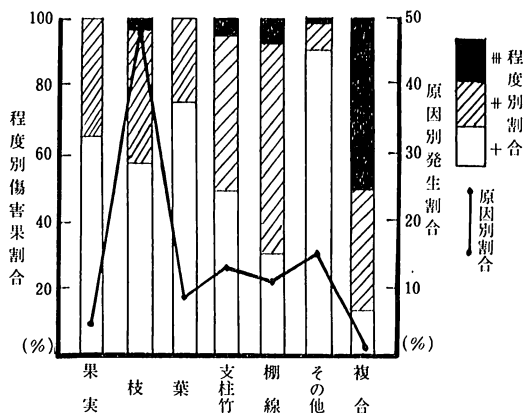
第1図 樹上における傷害果の原因別発生 (幸水)

(3) 傷の原因別調査では、傷果の半数近い48.8%は枝梢との接触によって生じており、次いで作業中の接触を含むその他の現認出来ないものと、支柱竹、および柵線とによって生じたものがいずれも12~13%程度あった。比較的接触の機会が多いと思われる、果実同志および葉とによって生ずる傷はいずれも10%以下で意外と少なくその程度も軽かった。支柱竹、および柵線との接触は比較的大きな傷となり易く、更に二種類以上の複合による付傷は数は少ないが致命的な傷害となることが判明した。
