{ 農工研技報 205 }  
17～24, 2006

## 平成16年(2004年)新潟県中越地震による水田の被害

# Damage of a Paddy Field by the Mid Niigata Prefecture Earthquake in 2004

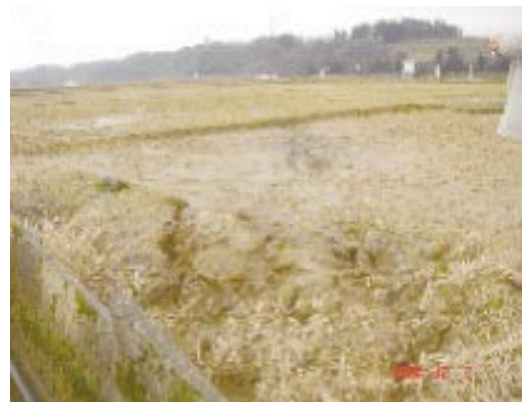
隆起や沈降により畦畔の一部が田面よりも低下し、また、亀裂や崩壊もみられた。なお、傾斜地の水田が多い中山間地域の旧山古志村地区などは、調査時には道路の復旧が進まず、また、法面崩壊等の危険性が高いため調査が不可能であったが、新聞報道<sup>1)</sup>等によると田面亀裂や法面崩壊等が多々見られ、これを機会に集団化し区画統合を行う機運もある。

Fig.7 畦畔の崩壊  
Collapse of levee

田面の凹凸を補修する際、ある一定の範囲(農区など)において均平化を図れば今後の農業展開において効果的であり、畦畔は一度取り払い、再度区画ごとに造成することが望ましい。さらには、この際に大区画化を図ることも検討すべきである。崩壊した法面等は部分的な補修ではまた崩壊する恐れがあることから、土壤硬化剤などを用いた補修が必要である。

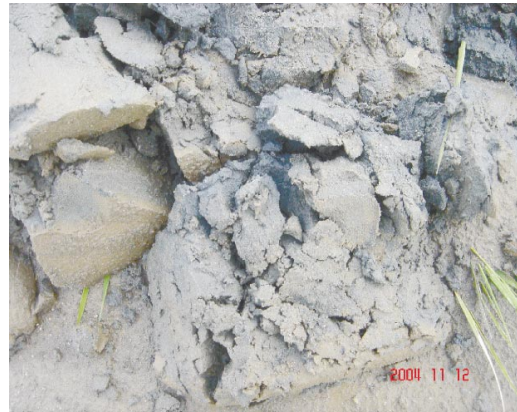
Fig.12 噴出した砂の状態  
Sand blow in paddy field

液状化に伴う噴砂が発生し、多いところでは30cm程度堆積していた。このような大規模な液状化とこれに伴う噴砂は、耕盤の破壊や心土への砂の混入による透水性の変化（保水機能低下）の恐れがある。また、整備時にこれらの砂と表土を混合して均平化を図った場合、表土の土質変化による生育ムラや食味の変化など稲の生育にも影響を及ぼす恐れがあり、整備方法の検討を必要とする。

液状化により噴砂した砂の撤去はコスト的にも困難であることから、田面の均平作業と同時に表土と混合する方法を検討すべきである。また、整備後の土壤調査や生育ムラ等を調べ、液状化が営農に影響ないか経過をみて

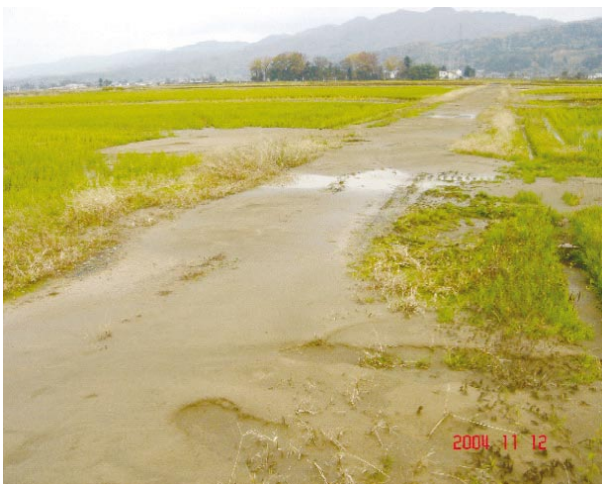
Fig.10 農道における噴砂  
Sand blow in Farm road

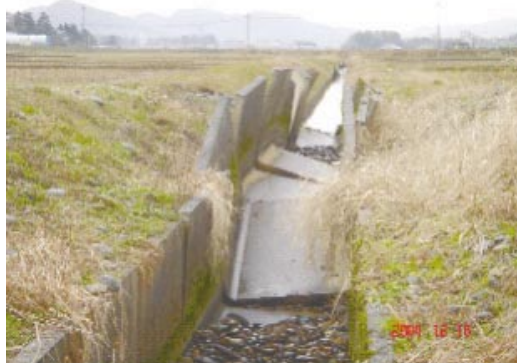
排水路は開渠であり被害状況は分りやすく、隆起・沈降によるフリユームの破損や滞砂、逆勾配化等が見られた。用水路はパイプラインで地下に埋設されていて破損状況は分かりにくいですが、すでに通水試験を開始しており、破損箇所から水が噴き出している状況がみられた。農道においても隆起・沈降による凹凸が著しく、アスファルト舗装部では亀裂が発生し通行困難な箇所も多々見られる。また、舗装面のみならず路盤が破碎されている箇所もあると考えられる。

Fig.15 排水路の破損  
Damage of drainage canal

面整備と一体となった再整備が必要である。なお、農道については今後の農業展開を考えた場合には拡幅が望まれる。

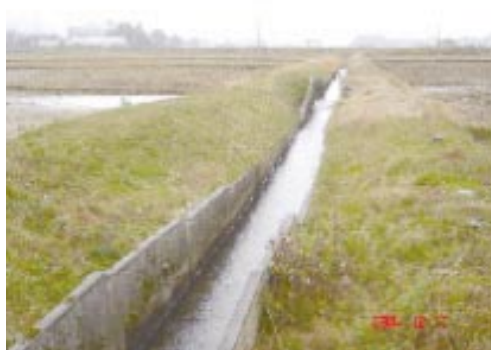
Fig.16 排水路の破損  
Damage of drainage canal

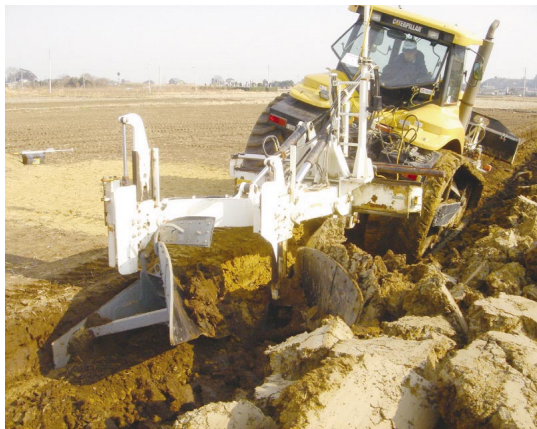
Fig.21 深さ1mの反転が可能なプラウ  
Prau that can reverse depth of 1m

整地・転圧等を行うのが一般的な方法であるが、この方法は多くの時間を必要とする。そこで、現在当研究室において深さ1mの土を反転させるプラウと土壤硬化材を用いた新しい耕盤造成工法を開発中であり、この工法が確立されれば低コスト・省力化が可能となる。水田としての修復が困難な場合は排水性向上に特化した整備を行い、畑地への転換も視野に入れる必要がある。

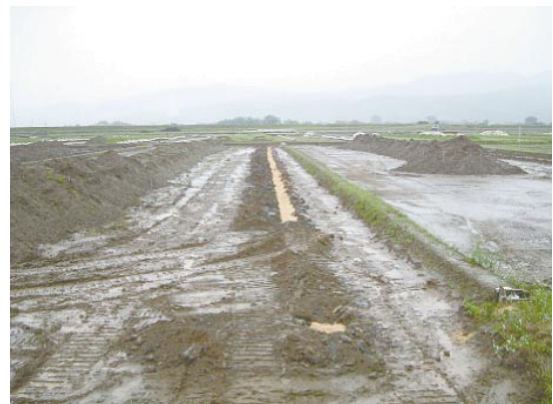
Fig.23 再整備が図られた本暗渠  
(旧淡路町岩野, 2005.7.4撮影)  
Main drain maintained again
