露地野菜畑における土壌流亡や栄養塩流出を 解析するためのモニタリングシステム

降雨による土壌流亡や栄養塩流出を解析するためのモニタリングシステムを開発しました。露地野菜畑に簡易傾斜枠を設け、降雨感知式カメラ、流量計、自動採水装置を設置することにより、土壌の侵食と表面流出の発生状況を撮影するとともに、表面流出量を測定し、水質測定のための試料を採取することができます。

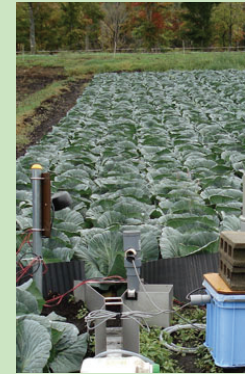
図3 土壌流亡や栄養塩類流出を解析するためのモニタリングシステム

- ### 撮影シーケンス
- (1) 毎正午一回撮影
カメラON、10秒待機、撮影、カメラOFF
 - (2) 転倒升雨量計パルス検知撮影
カメラON、10秒待機、ランプON、5秒待機、撮影、カメラ、ランプOFF (45秒待機、+2回繰り返し)。明るさ自動検知によるランプ制御
 - (3) 電源シャットダウンリカバリ時のプログラムリセット機能(遮断電圧11.5V 再接続12.6V)

1. 本システムは降雨感知式ビデオカメラ、パーシャルフルーム、自動採水装置により構成されます（図1、2）。農村工学研究所（つくば市）構内の傾斜枠および種苗管理センター孺恋農場の露地野菜畑において、本システムが安定して稼働することを確認しました。
2. 降雨感知式ビデオカメラで撮影した画像は WNX サーバーのメモリーに1枚1枚取り込まれます（図1、2、3）。フィールドサーバーのように、インターネットで送信するものではないので、高額な通信費はかかりません。
3. 農工研傾斜枠では、本モニタリングシステムを用いた1分間隔の撮影により、斜面下端の水たまりの発生から実際の流出まで、11分の遅れのあることが明らかになりました（図4右上図）。その時の映像では、土壌表面で土壌粒子を含む懸濁水が急激に発生し10分間継続したことが確認されました。
4. 農工研傾斜枠では、土壌の飽和透水係数 192mm/hr、現場浸入能値 287~859mm/hr など、雨水の浸透に関する諸係数と比べてかなり小さい雨量強度 5mm/hr（降り始め40分間）で表面流去水が発生しました。クラスト（土壌表面皮膜）の形成によって、雨水の浸透が妨げられたものと考えられます。
5. 同時に、採水装置により出水時の SS（懸濁物質）濃度の変動を捉えることができました（図4上図）。孺恋農場では、キャベツがすでに成長したためか、土壌表面からの流出はあるものの農工研ほどの濁水とはなりません（図2右図、図4下図）。

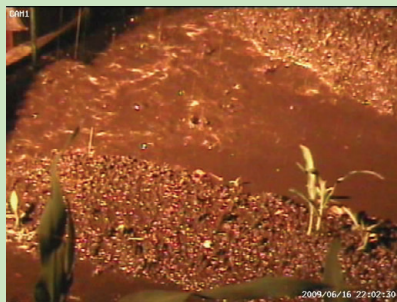
図4 傾斜柵のカメラ映像、撮影時の流出量及びSS濃度(右図の丸印)

6月16日
22:02、
農工研の傾斜
柵：傾斜5
度、斜面長
10m

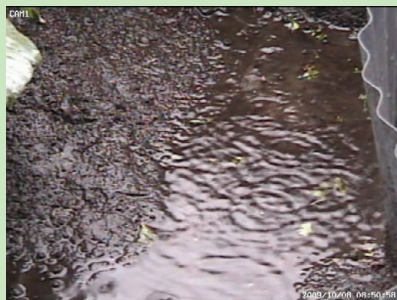
10月8日
8:50、
孺恋農場の
傾斜柵：傾
斜6度、斜
面長30m
