〔農工研技報 205〕
〔37～45, 2006〕

平成16年（2004年）新潟県中越地震による農業用フィルダムの被害

Damages of Embankment Dams for Irrigation due to the Mid Niigata Prefecture Earthquake in 2004

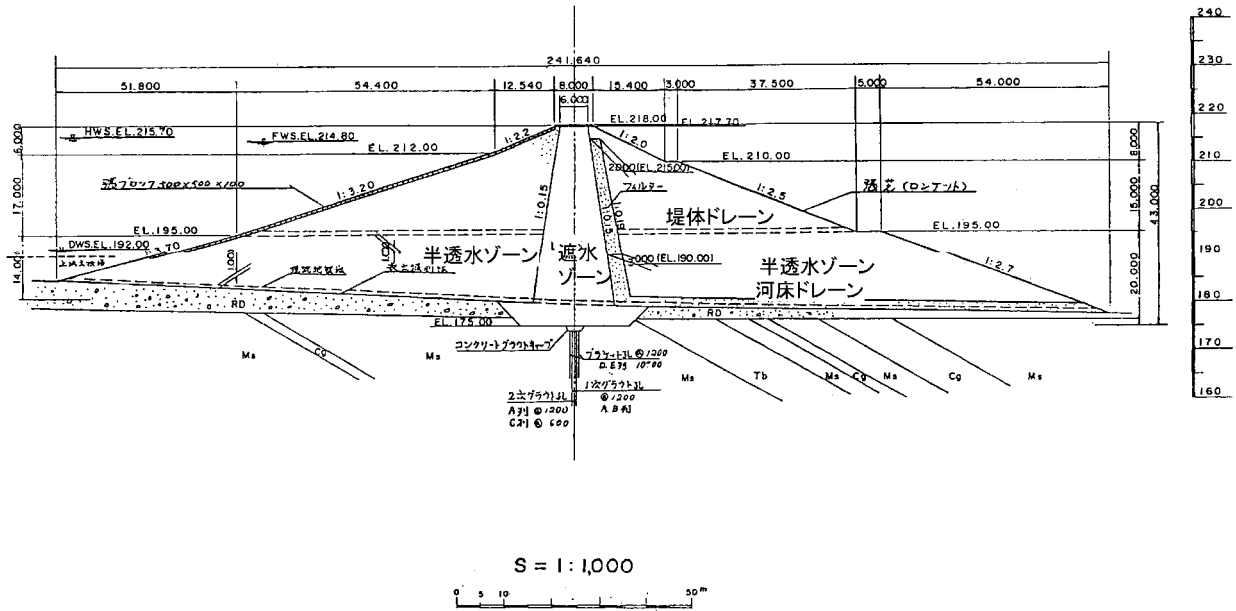
Fig.2 川西ダムの標準断面図
Cross section of Kawanishi dam

このダムは、完成年次も今回の5ダムで最も古いことから、耐震性の面で現在のダムの設計思想との違いが見られた。標準断面および平面図をFig.2および3に示す。Photo 1より明らかなように、このダムでは、上下流ともその斜面勾配が高標高で急になっている。このような設計は耐震上好ましくなく、1980年代以降には用いられなくなっている。また、Fig.2より、このダムは中心遮水型ゾーンダムであるが、アースダムに近い構造を持っている。

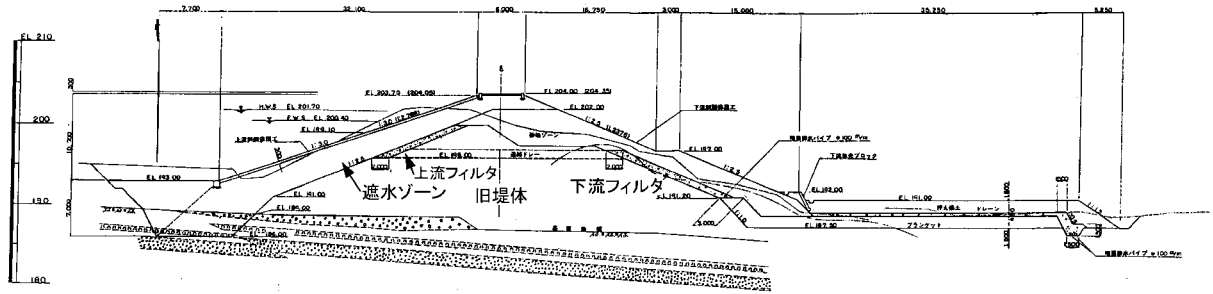
Fig.4 五升苗ダムの標準断面図
Cross section of Gosyonae dam

五升苗ダムは、Fig.4に示したように旧堤の前面に遮水部を貼り付けて嵩上げた傾斜遮水ゾーン型アースフィルダムである。諸元はTable 1の通りである。

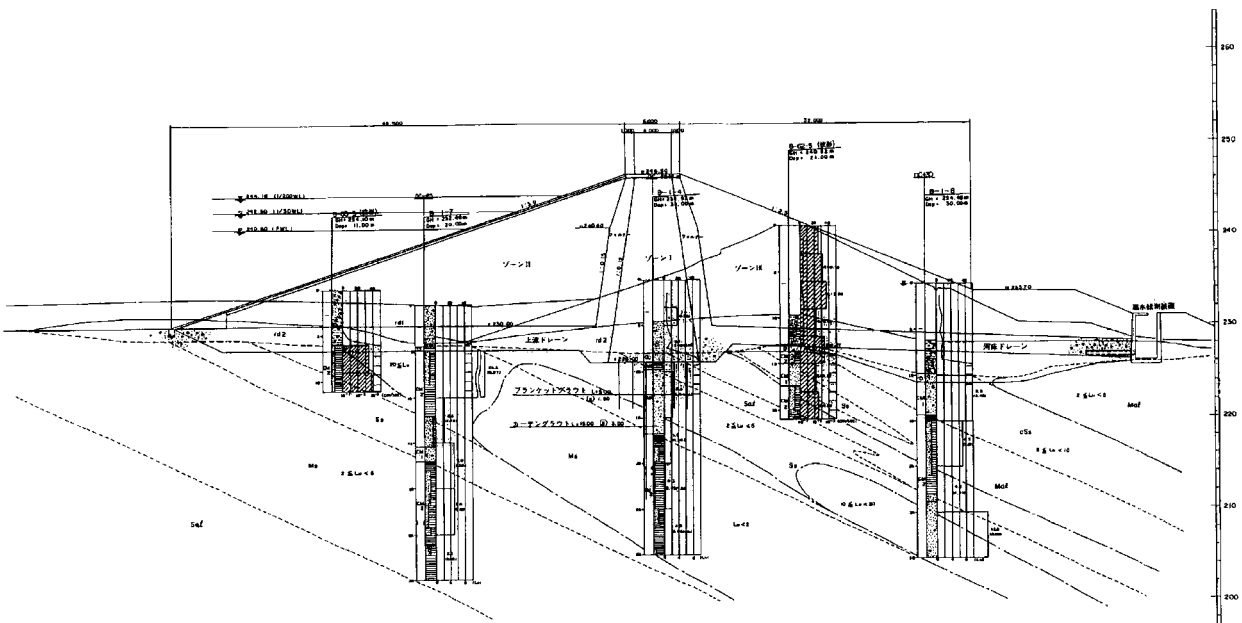
Fig.5 坪山ダムの標準断面図
Cross section of Tsuboyama dam

坪山ダムは、Fig.5に示したように旧堤体を下流側に取り込むように築堤された中心遮水型ゾーンダムである。諸元はTable 1の通りである。

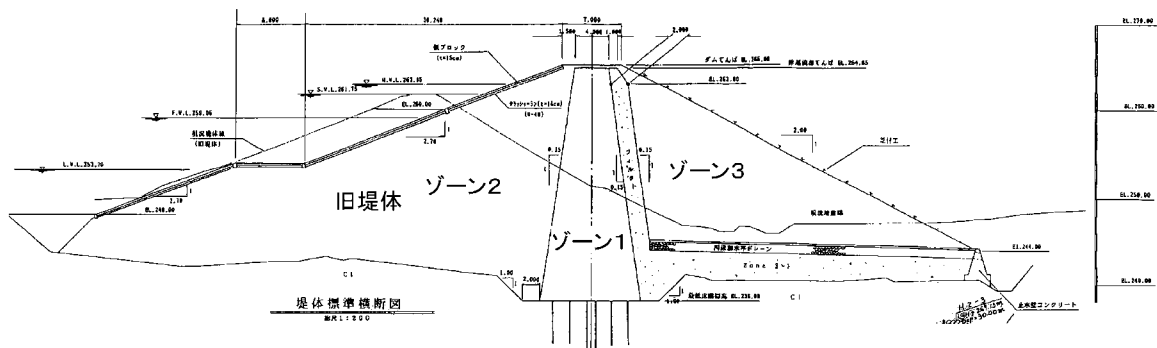
Fig.6 長福寺ダムの標準断面図
Cross section of Chofukuji dam

長福寺ダムは、Fig.6に示したように旧堤体の下流側に築堤された中心遮水型ゾーンダムである。諸元はTable 1の通りである。
