# 花崗岩山地における表層崩壊の地域性と温暖化による崩壊リスクの変動

(独)森林総合研究所、関東学院大学

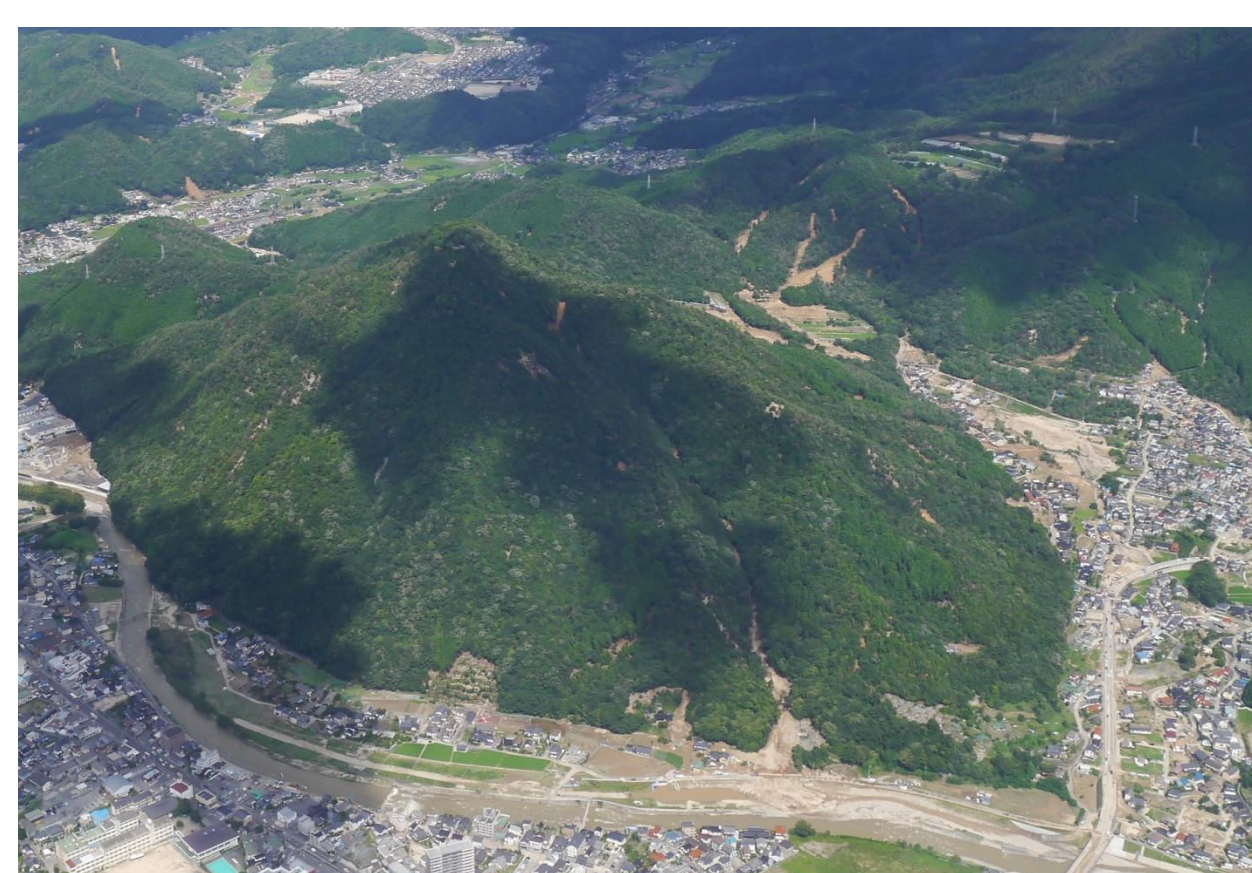
2014年8月20日に広島県で発生した土石流災害。

2014年は南木曾町と広島市の花崗岩山地で土石流災害があり、花崗岩山地の脆弱性があらためて注目されています。

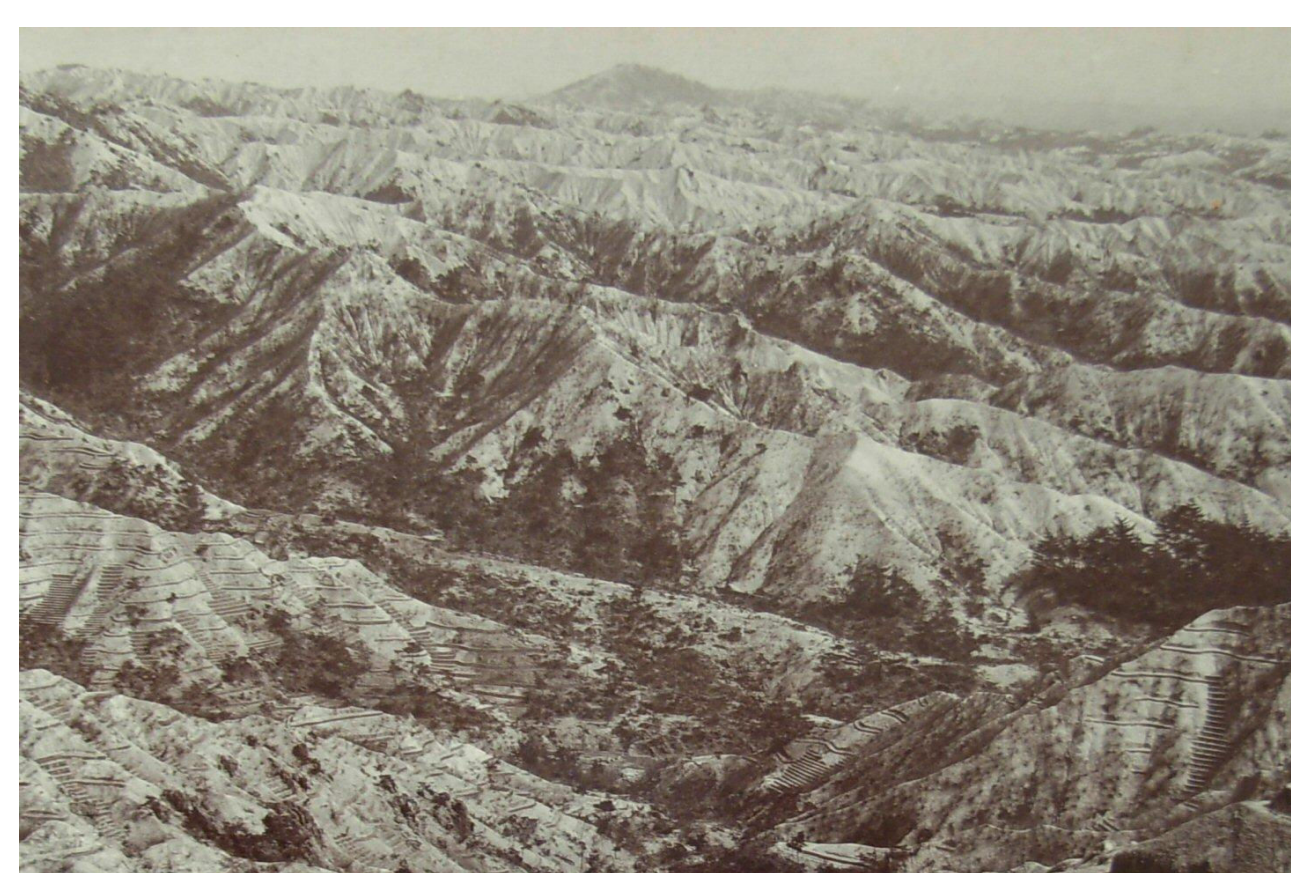
滋賀県のはげ山(1911年滋賀森林管理署撮影)。

花崗岩は風化すると、マサと呼ばれるサラサラの砂のような、きわめて崩れやすい土になるため、森林が破壊されると急激に侵食や崩壊が発生しやすくなります。かつて西日本の各地に見られたはげ山も花崗岩山地に集中して発生しました。
