## 茨城県桜川市下小幡地域資源保全会の見学が開催されました

研究推進部 研究推進室 後藤真宏

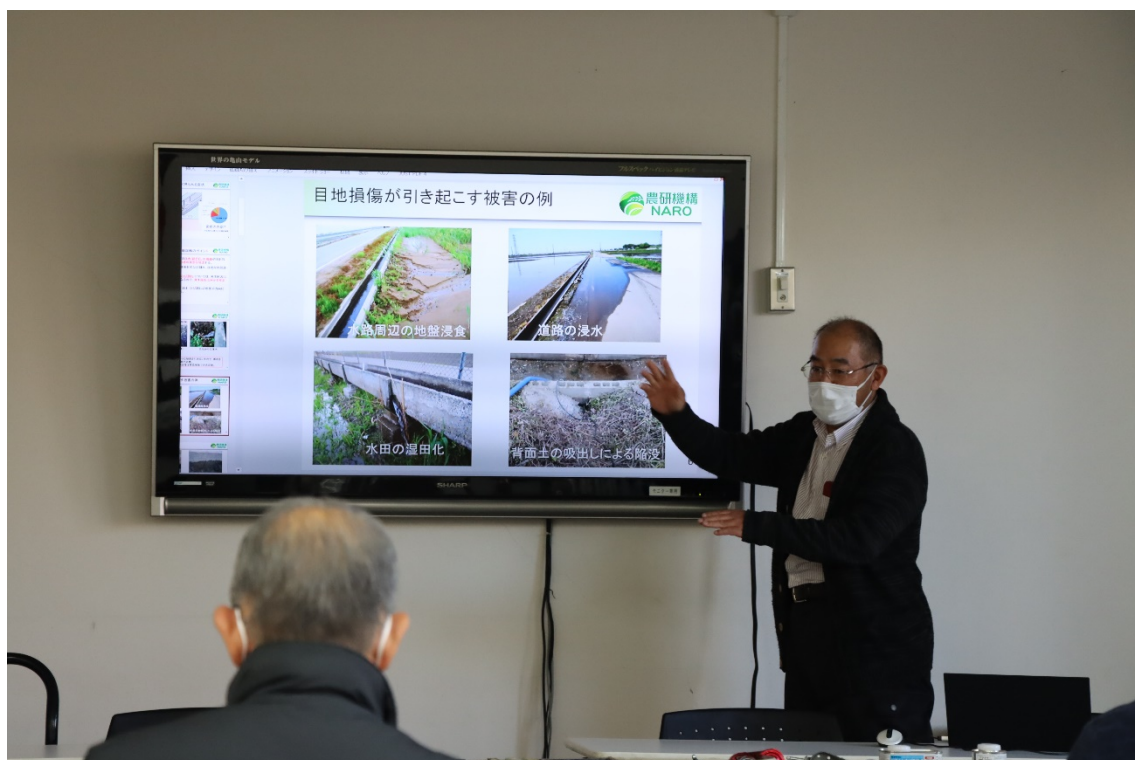
初めに、コンクリート水路によく見られる変状（全国水土里ネットの調査では目地損傷が約64%）、機能診断のポイントについて説明がありました。ひび割れでは、発生原因によって補修方法が異なること、発生原因は何かを推定することが重要であること、発生原因はひび割れの形状や方向により推定できるなどが写真で説明されました。

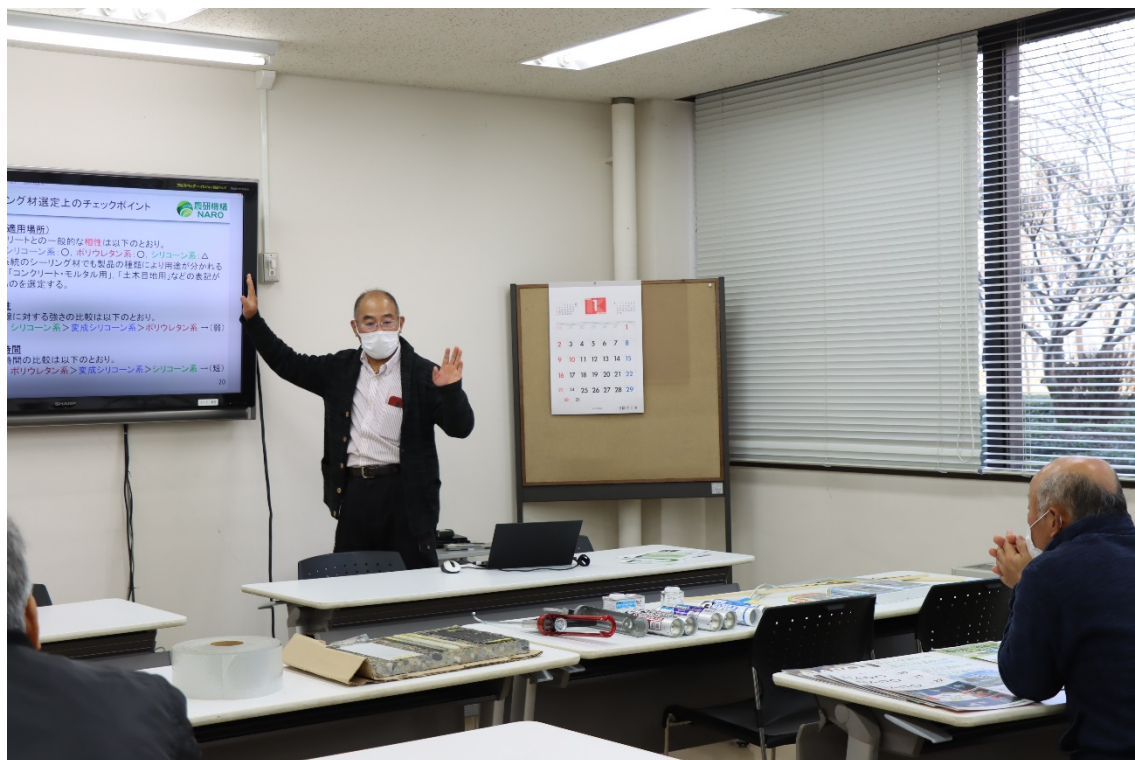
次に、コンクリート水路の補修材料と施行方法として、目地補修の用いるシーリング材の特徴について、補修サンプルを用いて説明がありました。ホームセンターで購入できるシーリング材はシリコン系、変成シリコン系、ポリウレタン系があり、耐候性では（強）シリコン系>変成シリコン系>ポリウレタン系（弱）、硬化時間では（長）ポリウレタン

系>変成シリコン系>シリコン系（短）の特徴が示されました。

さらに、目地補修の手順（補修箇所の清掃、水洗い後の乾燥など）、被覆テープによる目地補修の状況が動画で説明されました。また、分水柵など水路内に水がある場合でも施行可能な水中パテについて、ビデオで説明がありました。

目地補修材料の違いによる経年劣化の状況、シーリング材によるひび割れ補修方法、農工部門が監修した「水路の簡易補修マニュアル（発行：農文協）」やDVDなどの情報提供もありました。
